2011年11月10日(木)

名古屋工業大学エレクトロニクス基礎工学研究センター

### ○ 回折計故障個所の修復

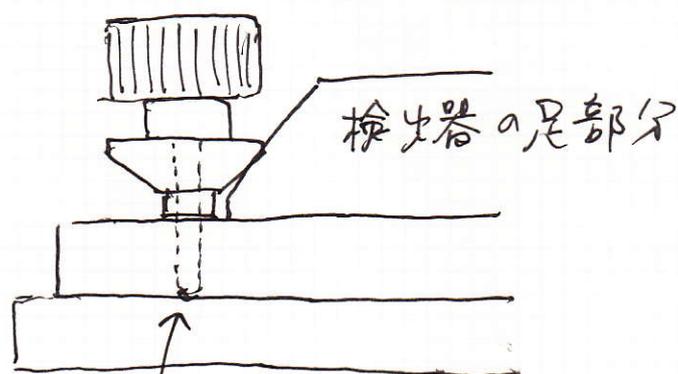
該当ネジ穴の裏にあたる板に

ニ方けた~~跡~~痕跡がみられた。

固定ネジの足が長すぎて踏みつけた

状態になっていたと考えられた。

足が長すぎて

裏の板にあたり、2いたらしい

ともとも検出器の足の部分に脂肪性付の  
 使、2い子うちには接触部が、2しまた  
~~あり~~、ii. 相対的にネジの足が長くなる、2しまた  
 傾向も ~~あり~~ と思わしう。  
 あ、た
