名古屋工業大学 セミコンダクター基礎工学研究センター

地震被害の調査.

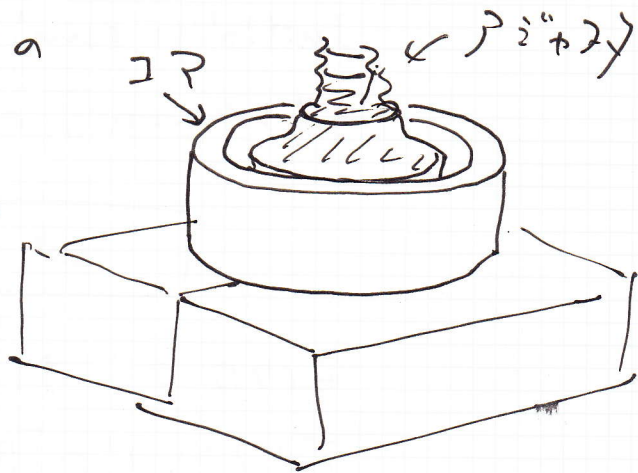
・ 回転計の位置のずれ

アジャストとコニタの位置の
ずれが大きいと
少し離れたかもしない
か?

ずれはせいせい 2mm 程度 じし...
