2012年10月18日(木)

OKNN02

○ BL-4B 集光ミラー - 目安スケール設置

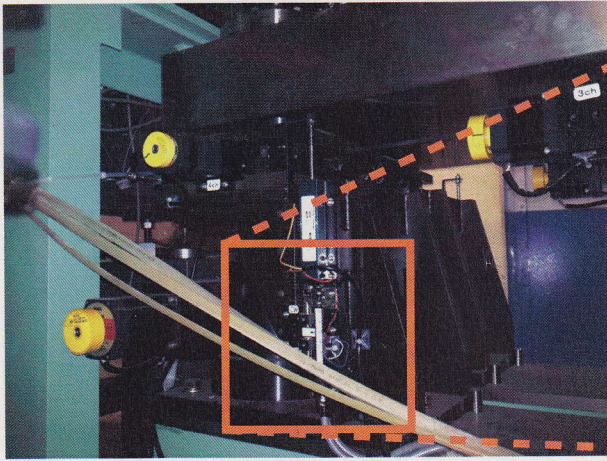
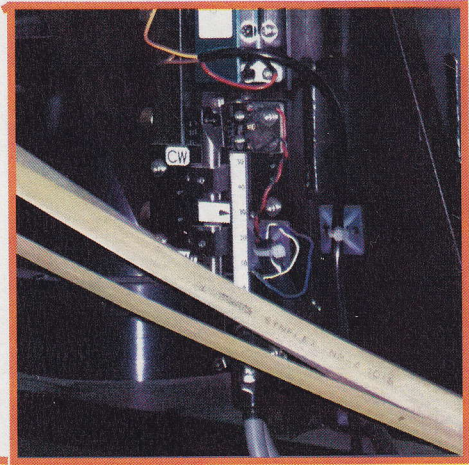
ミウ-上流側

ポジションセンサーが怪しい (c.f. p.62) の2". 架台 = スケール (7mm x 62mm x 1.5mm Al板 + コット用紙 + クリスタル) を貼っつけた。
 $MRV = 30.5 \text{ mm}$, $MRV = 32.6 \text{ mm}$ とちがう
 めのこびアークを貼っつけた。

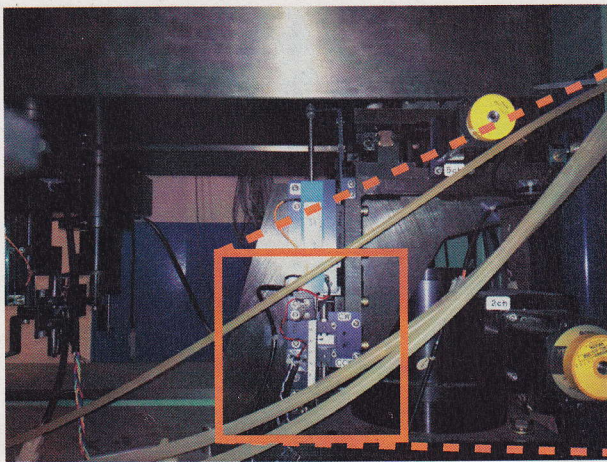
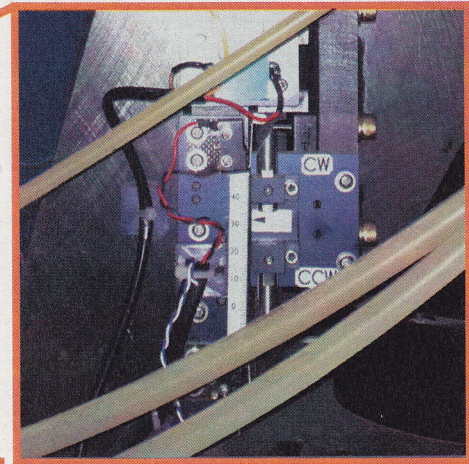
ミウ-下流側

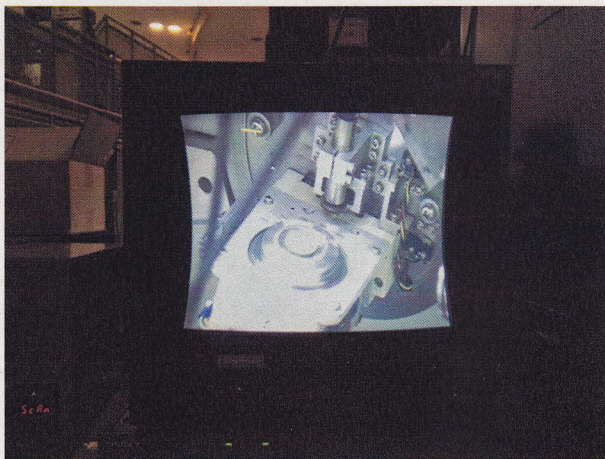
○ 監視カメラを用いた不具合の調査

垂直同期がとれず 状態が不安定

たとえば電源ケーブルと線がぶつかる

3線のはじめ
挿入して垂直同期
ととれずになった
みたい。ツツミ
ムキヤクチャ 鼓型に
正しくないと...

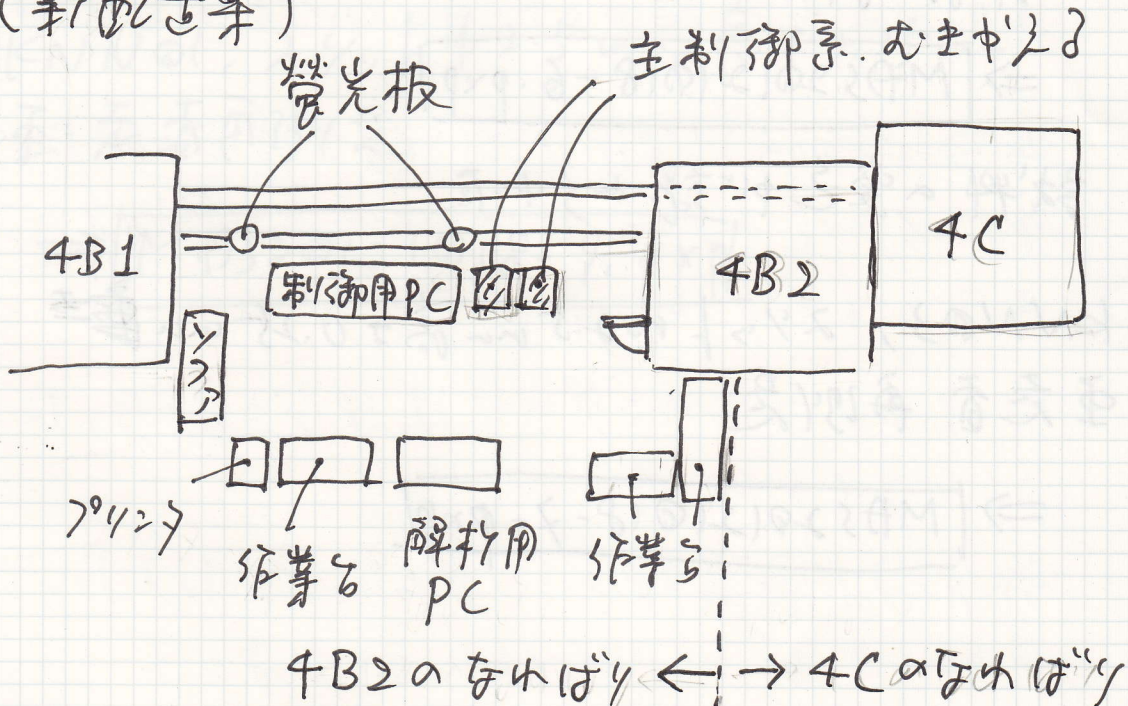
(新配置案)

BL-4B1 廃止にともない、4B1-4B2 間を
4B1 が占有していたスペースに空けた。

4B2 のテリトリを 4B1 側におとし、

とつよぶ 解析用 PC 群を 4B1-4B2 間の
両袖机に移した。

ついでに古い制御系 (HPD-マスターユニット)
をと、ほろろ、両袖机の裏にまとめておいた。

古い 4B2 ロゴボックスを両袖机の右下の
31 まで出しにしておく。

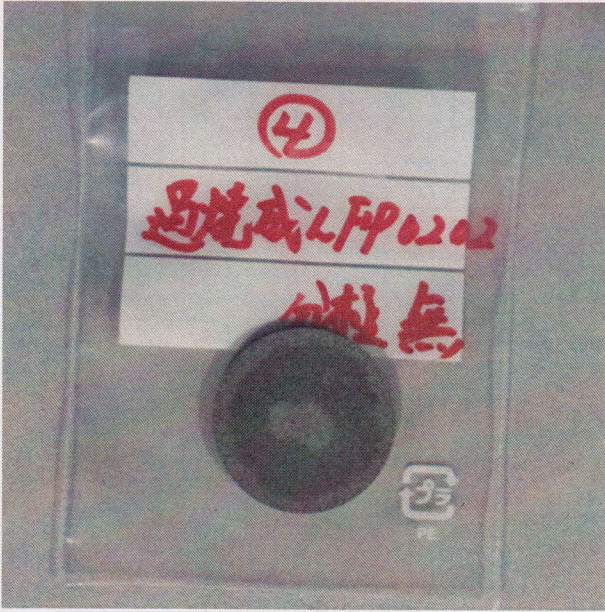
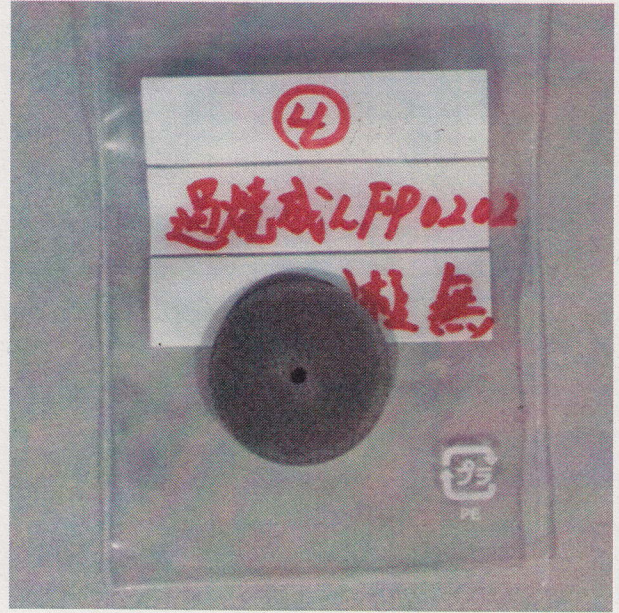
KNN04

2% 以内 ± 0.5 mm 高さ ± 0.25 mm と 12
 点 垂直直測

試料 α 変化の記録が 4 点。

○ KNN03, 2% 以内 ± 0.5 mm 高さ ± 0.25 mm
 垂直直測
